Pružanje usluga stručnog nadzora nad izvođenjem radova na rekonstrukciji i modernizaciji železničke pruge

Novi Sad-Subotica-državna granica

IZVEŠTAJ NADZORA ZA PERIOD OD 01.08.-31.08.2024.

Investitor:	Infrastruktura železnice Srbije
Projekat:	Modernizacija i rekonstrukcija mađarsko-srpske železničke veze na teritoriji Republike Srbije za deonicu Novi Sad – Subotica – državna granica (Kelebija)
Ugovor:	Stručni nadzor (inženjer) na projektu „Modernizacija i rekonstrukcija mađarsko-srpske železničke veze na teritoriji Republike Srbije za deonicu Novi Sad – Subotica – državna granica (Kelebija)“
Ugovor br:	340-5583/2018-3 potpisan 07.07.2018.
Naslov dokumenta:	Izveštaj Nadzora za period od 01.08.-31.08.2024.
Broj dokumenta:	IN028

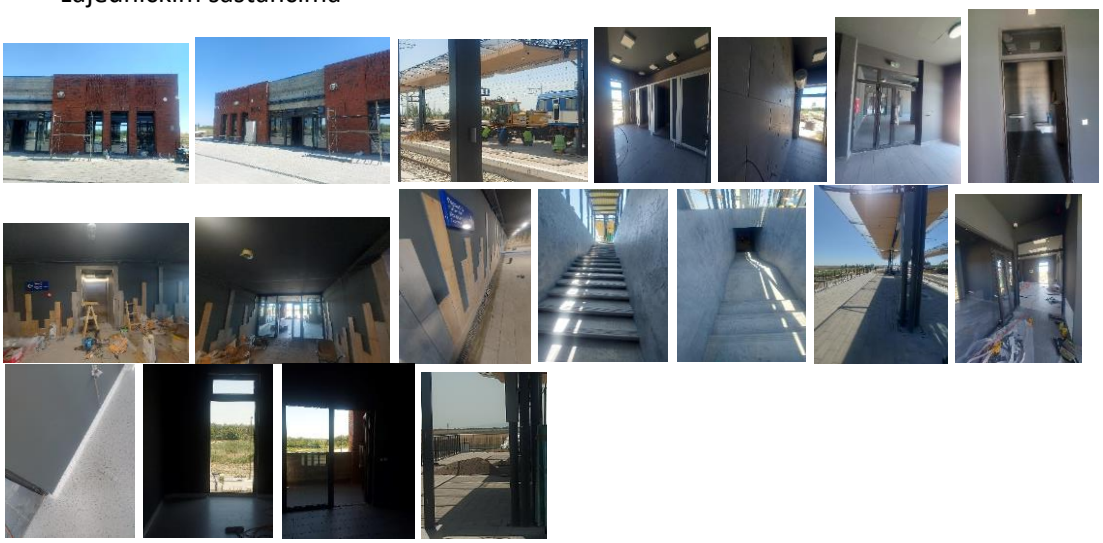
Stanična zgrada Vrbas Nova

- U svemu prema dogovorenoj dinamici treba ubrzati radove, kako na stančnoj zgradi , tako i na peronima, platou, nadstrečnicama, a u svemu prema dinamici i dogovoru na zajedničkim sastancima
